ΟΙΚΟΔΟΜΗ: ΔΙΟΡΩΦΗ ΟΙΚΙΑ ΑΝΩ ΤΩΝ 100 ΕΤΩΝ / ΠΛΗΣΙΟΝ ΔΙΑΤΗΡΗΤΕΟΥ  
ΜΝΗΜΕΙΟΥ (ΦΕΚ 271/Β/2-6-1987)

ΘΕΣΗ: Γ.&Δ Μπόσκου / Ο.Τ 282 Συνοικισμού Γιαννιτσών  
ΦΕΡΟΜΕΝΟΙ ΙΔΙΟΚΤΗΤΕΣ: Μπόσκου, Μανδάλτση

**ΕΚΘΕΣΗ ΑΥΤΟΨΙΑΣ της 1ης ΕΙΔΙΚΗΣ ΕΠΤΑΜΕΛΟΥΣ ΕΠΙΤΡΟΠΗΣ ΕΠΙΚΙΝΔΥΝΩΣ ΕΤΟΙΜΟΡΡΟΠΩΝ ΤΗΣ ΑΔΜΘ,**  
**ΧΩΡΙΚΗΣ ΑΡΜΟΔΙΟΤΗΤΑΣ ΚΕΝΤΡΙΚΗΣ ΜΑΚΕΔΟΝΙΑΣ**

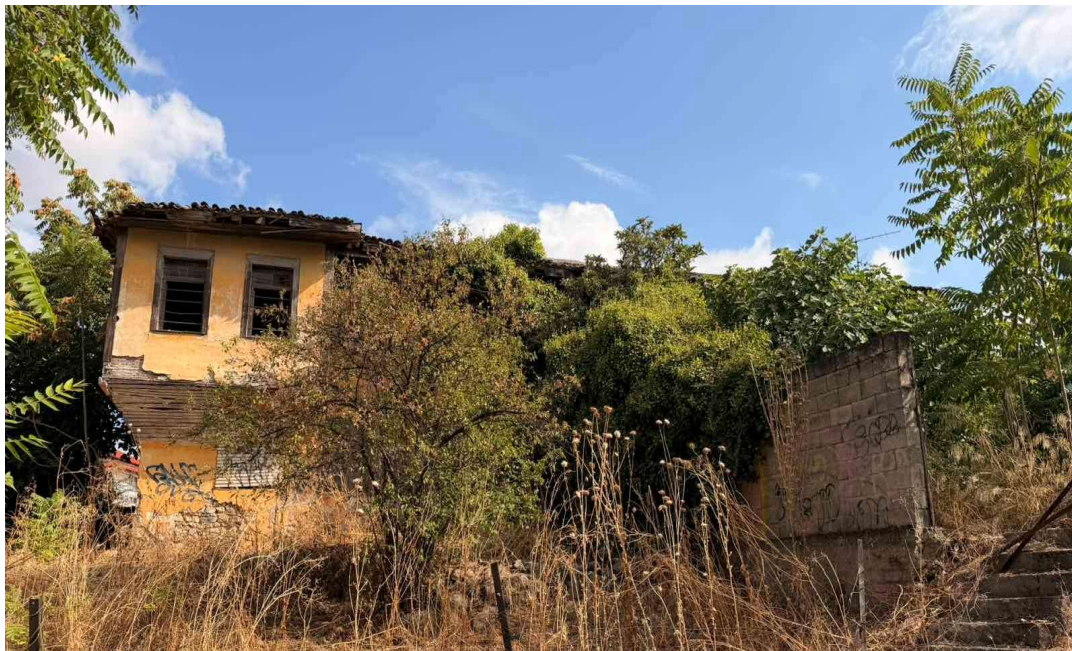
Φωτ.2 Νότια όψη

Βάση του ιδίου εγγράφου διενεργήθηκε μακροσκοπική αυτοψία, χωρίς να αναφέρεται η ημερομηνία αυτής. Με βάση τις παρατηρήσεις της αυτοψίας αυτής διαπιστώθηκαν εκτεταμένες βλάβες στον φέροντα οργανισμό και ειδικότερα : Σημαντική κατάρρευση της ξύλινης στέγης και απώλεια μεγάλου μέρους της επικάλυψης. – Τοπικές καταρρεύσεις και αποδιοργάνωση τμημάτων της λιθοδομής – Έντονες κατακόρυφες και διαγώνιες ρηγματώσεις στις εξωτερικές τοιχοποιίες. – Αποσάρθρωση των κονιαμάτων σύνδεσης και απώλεια της συνοχής της λιθοδομής. – Εμφανείς αποκλίσεις και απομειωμένη ευστάθεια επιμέρους τμημάτων του κτιρίου. – Ανάπτυξη αυτοφυούς βλάστησης επί και εντός της τοιχοποιίας, η οποία επιτείνει τη φθορά του δομικού συστήματος.

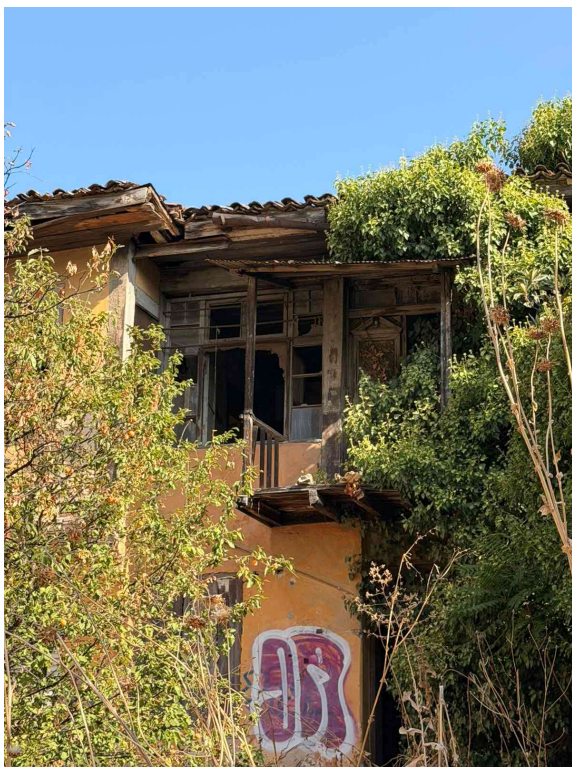
Φωτ.4 Νότια όψη- Χαγιάτι

Πρόκειται για διώροφη κατοικία παραδοσιακής μακεδονικής αρχιτεκτονικής, η οποία στεγάζεται με τετράριχτη στέγη. Η τελευταία παρουσιάζει βυθίσεις, διάβρωση των ξύλινων στοιχείων και αποκολλήσεις κεραμιδιών. Το ισόγειο, το οποίο αποτελείται από λιθοδομή, παρουσιάζει απώλειες μάζας, αποκολλήσεις επιχρισμάτων, ρωγμές μεσαίου και μεγάλου εύρους, καθώς και διάβρωση ξύλινων στοιχείων. Ο όροφος αποτελείται από λιθοδομή στη Βόρεια όψη, ενώ οι υπόλοιπες όψεις είναι κατασκευασμένες από τσατμά. Παρατηρούνται ρωγμές μεγάλου εύρους και ελαφρά απόκλιση από την κατακόρυφο στη ΒΔ γωνία. Στην ανατολική πλευρά του κτιρίου υπάρχει ισόγειο κτίσμα βοηθητικής χρήσης, το οποίο περιλαμβάνει ξυλόφουρνο και παρουσιάζει έντονες φθορές στην κεραμοσκεπή.

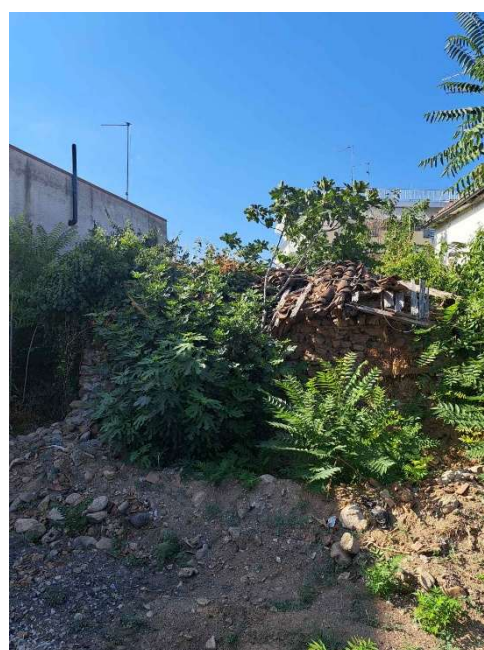
Φωτ. 7 Βοηθητικό κτίσμα - ξυλόφουρνος
